Situatie 1.1: Kruising zijdeweg –
Schinkeldijk – Tempeldijk (20 augustus
2024)

Situatie 1.2, Aansluitend op 1.1:
Werkvak voor Tempeldijk 30 t/m 22
(20 augustus 2024)

Situatie 2.1, Aansluitend op 1.2:
Fietsstrook coating
(21 augustus)

Situatie 2.2, **Aansluitend op 2.1**: Fietsstrook coating aanbrenge
(22 augustus met uitloop naar 23 augustus)

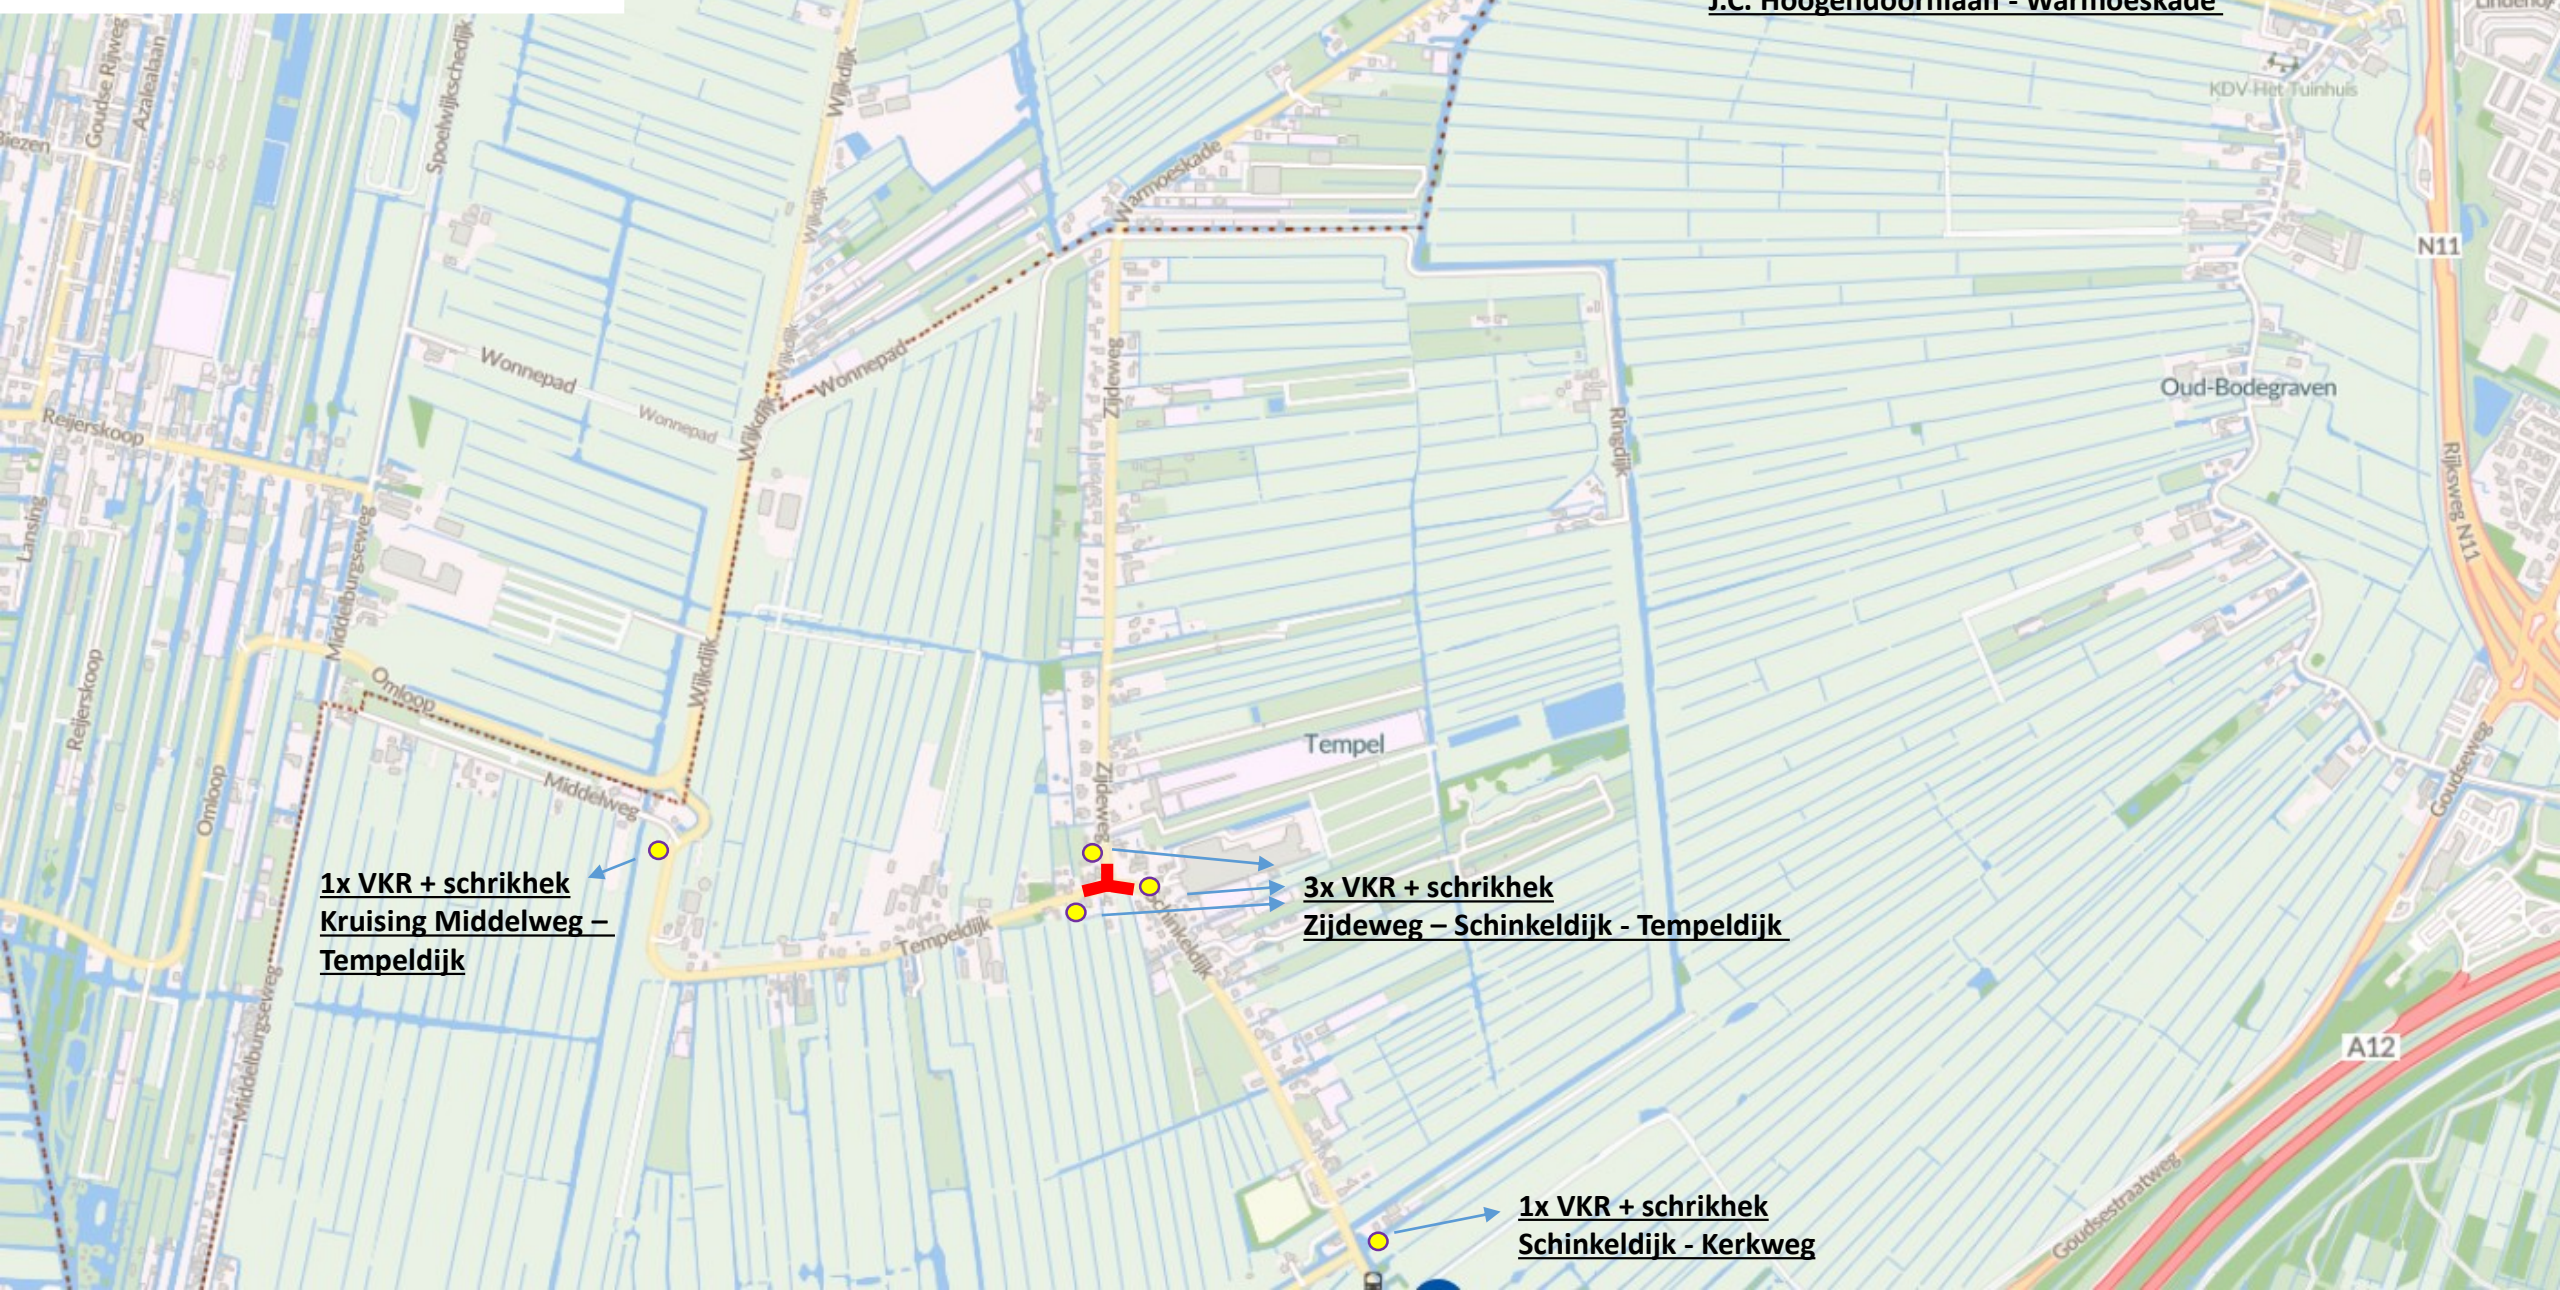
1x VKR + schrikhek
J.C. Hoogendoornlaan - Warmoeskade

1x VKR + schrikhek
Kruising Middelweg –
Tempeldijk

3x VKR + schrikhek
Zijdeweg – Schinkeldijk - Tempeldijk

1x VKR + schrikhek
Schinkeldijk - Kerkweg

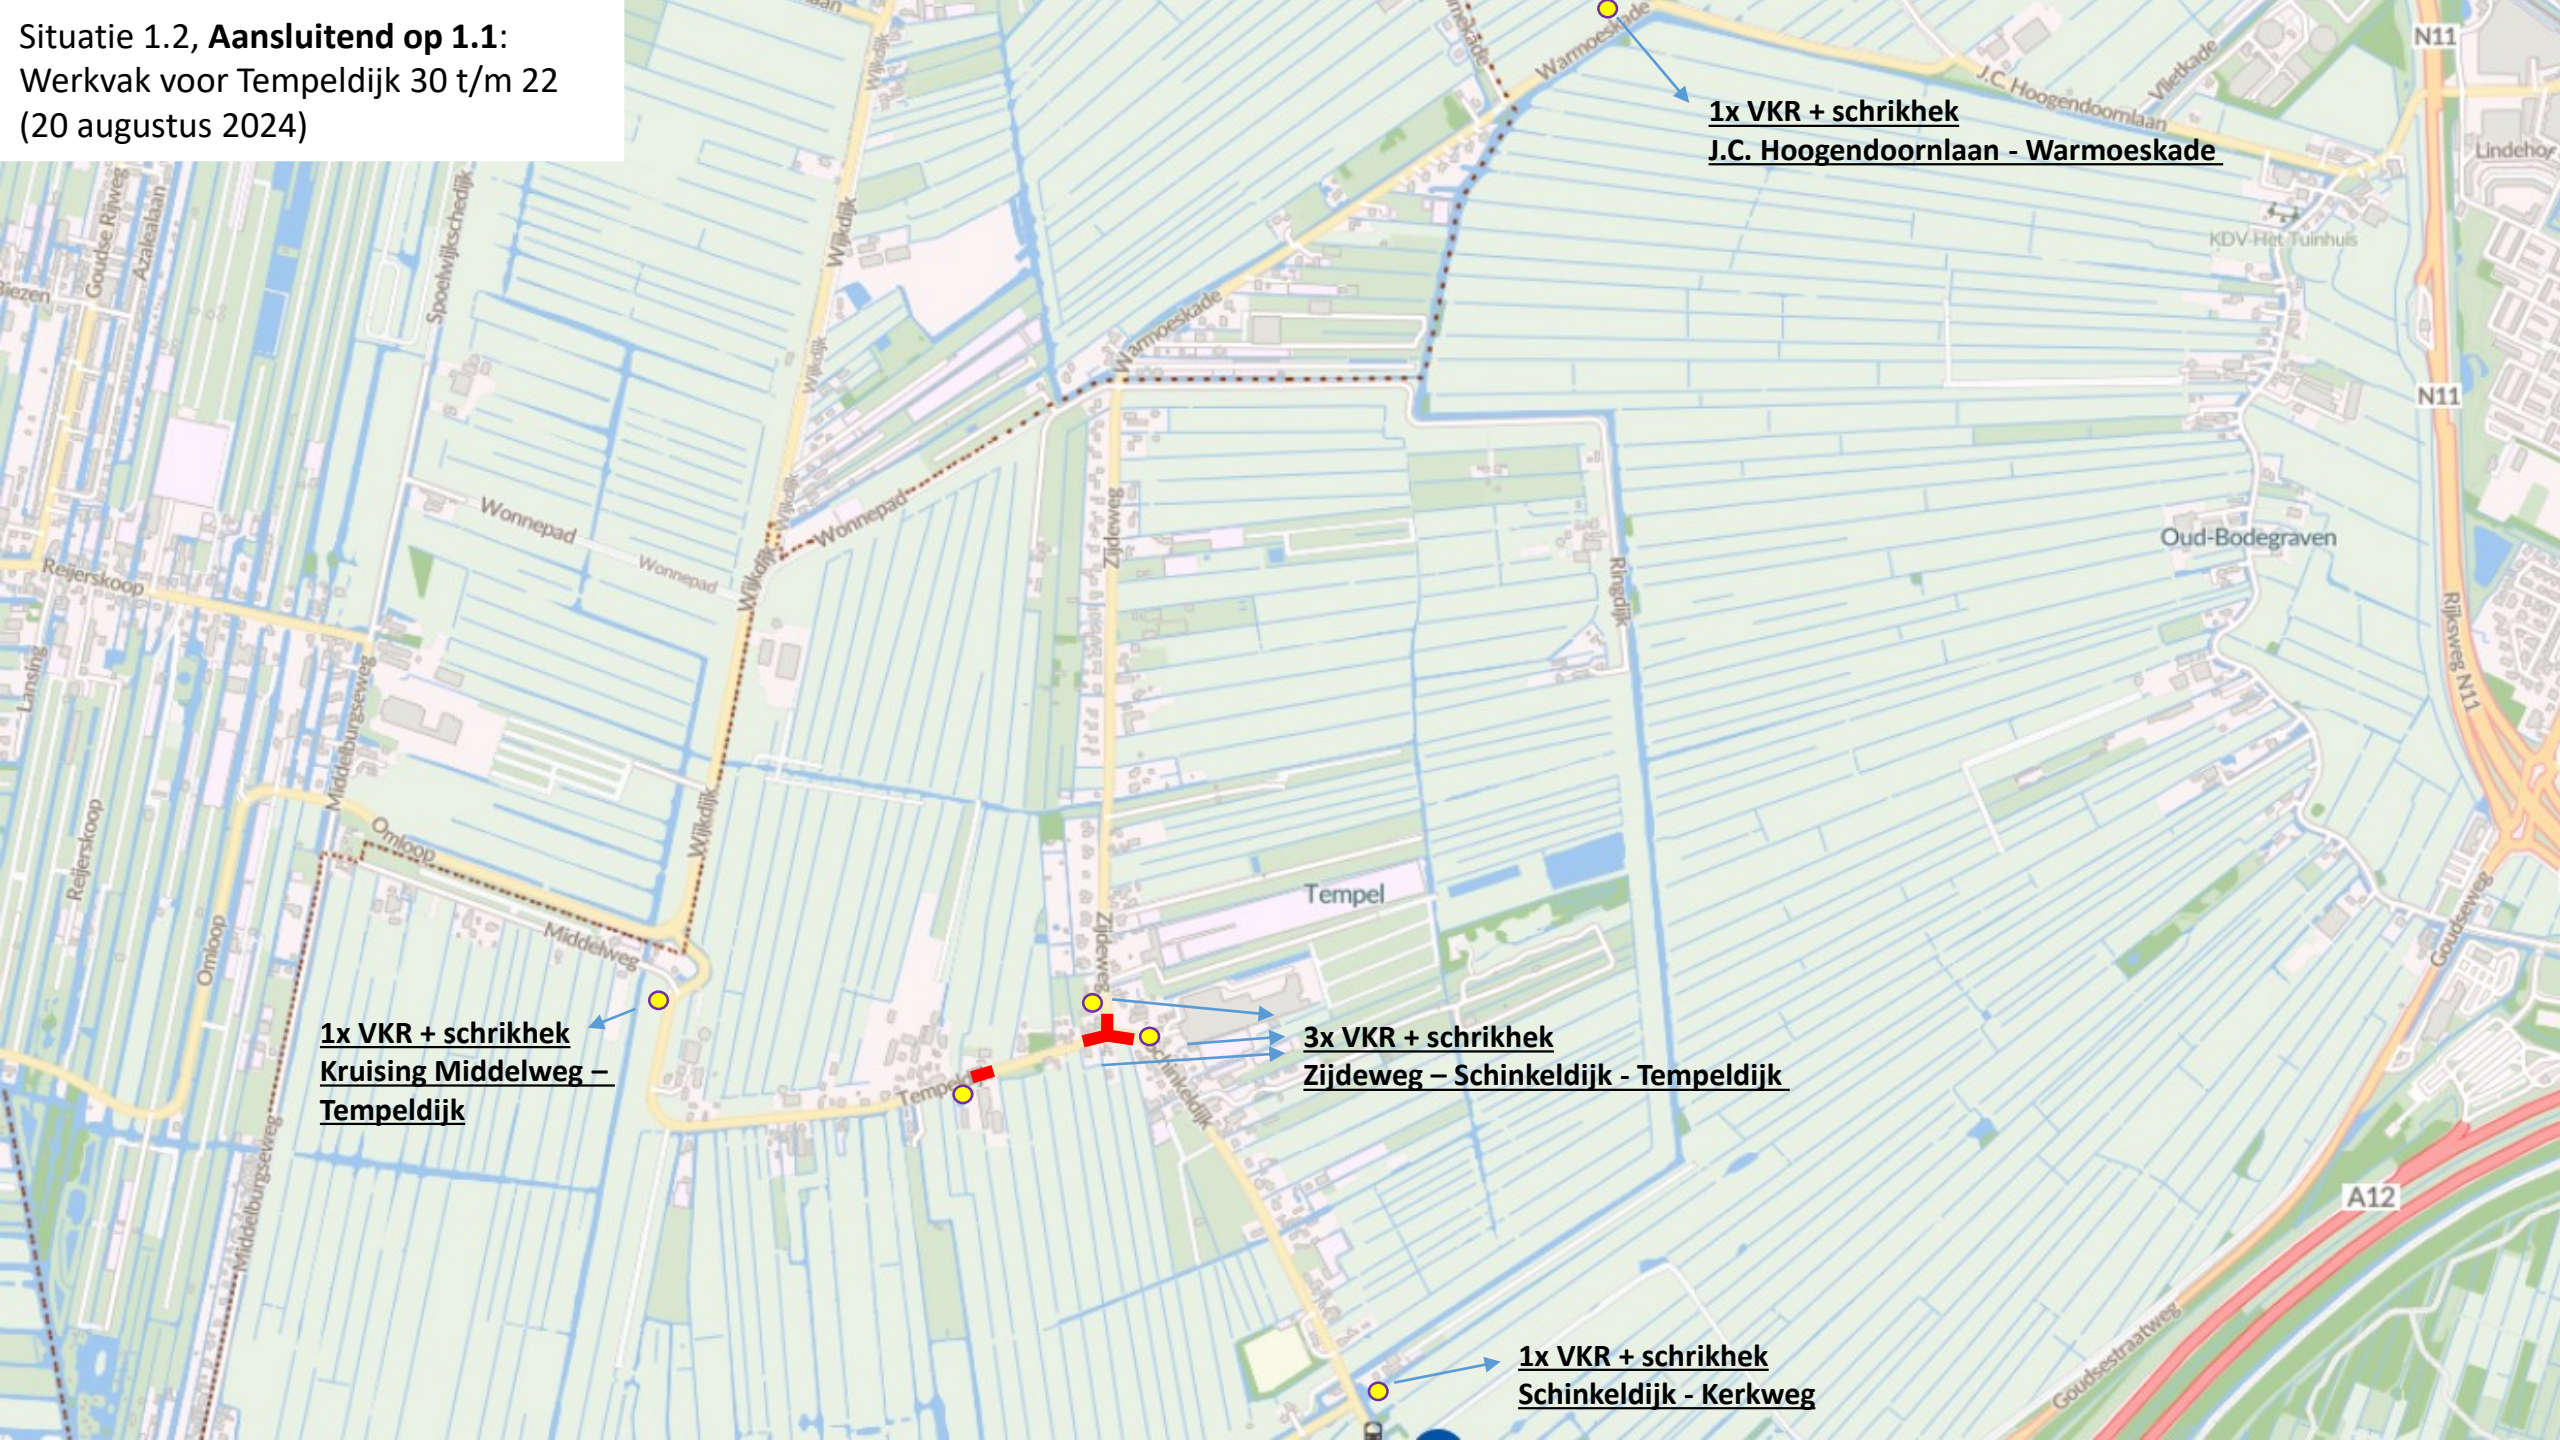
1x VKR + schrikhek
J.C. Hoogendoornlaan - Warmoeskade

1x VKR + schrikhek
Kruising Middelweg –
Tempeldijk

3x VKR + schrikhek
Zijdeweg – Schinkeldijk - Tempeldijk

1x VKR + schrikhek
Schinkeldijk - Kerkweg

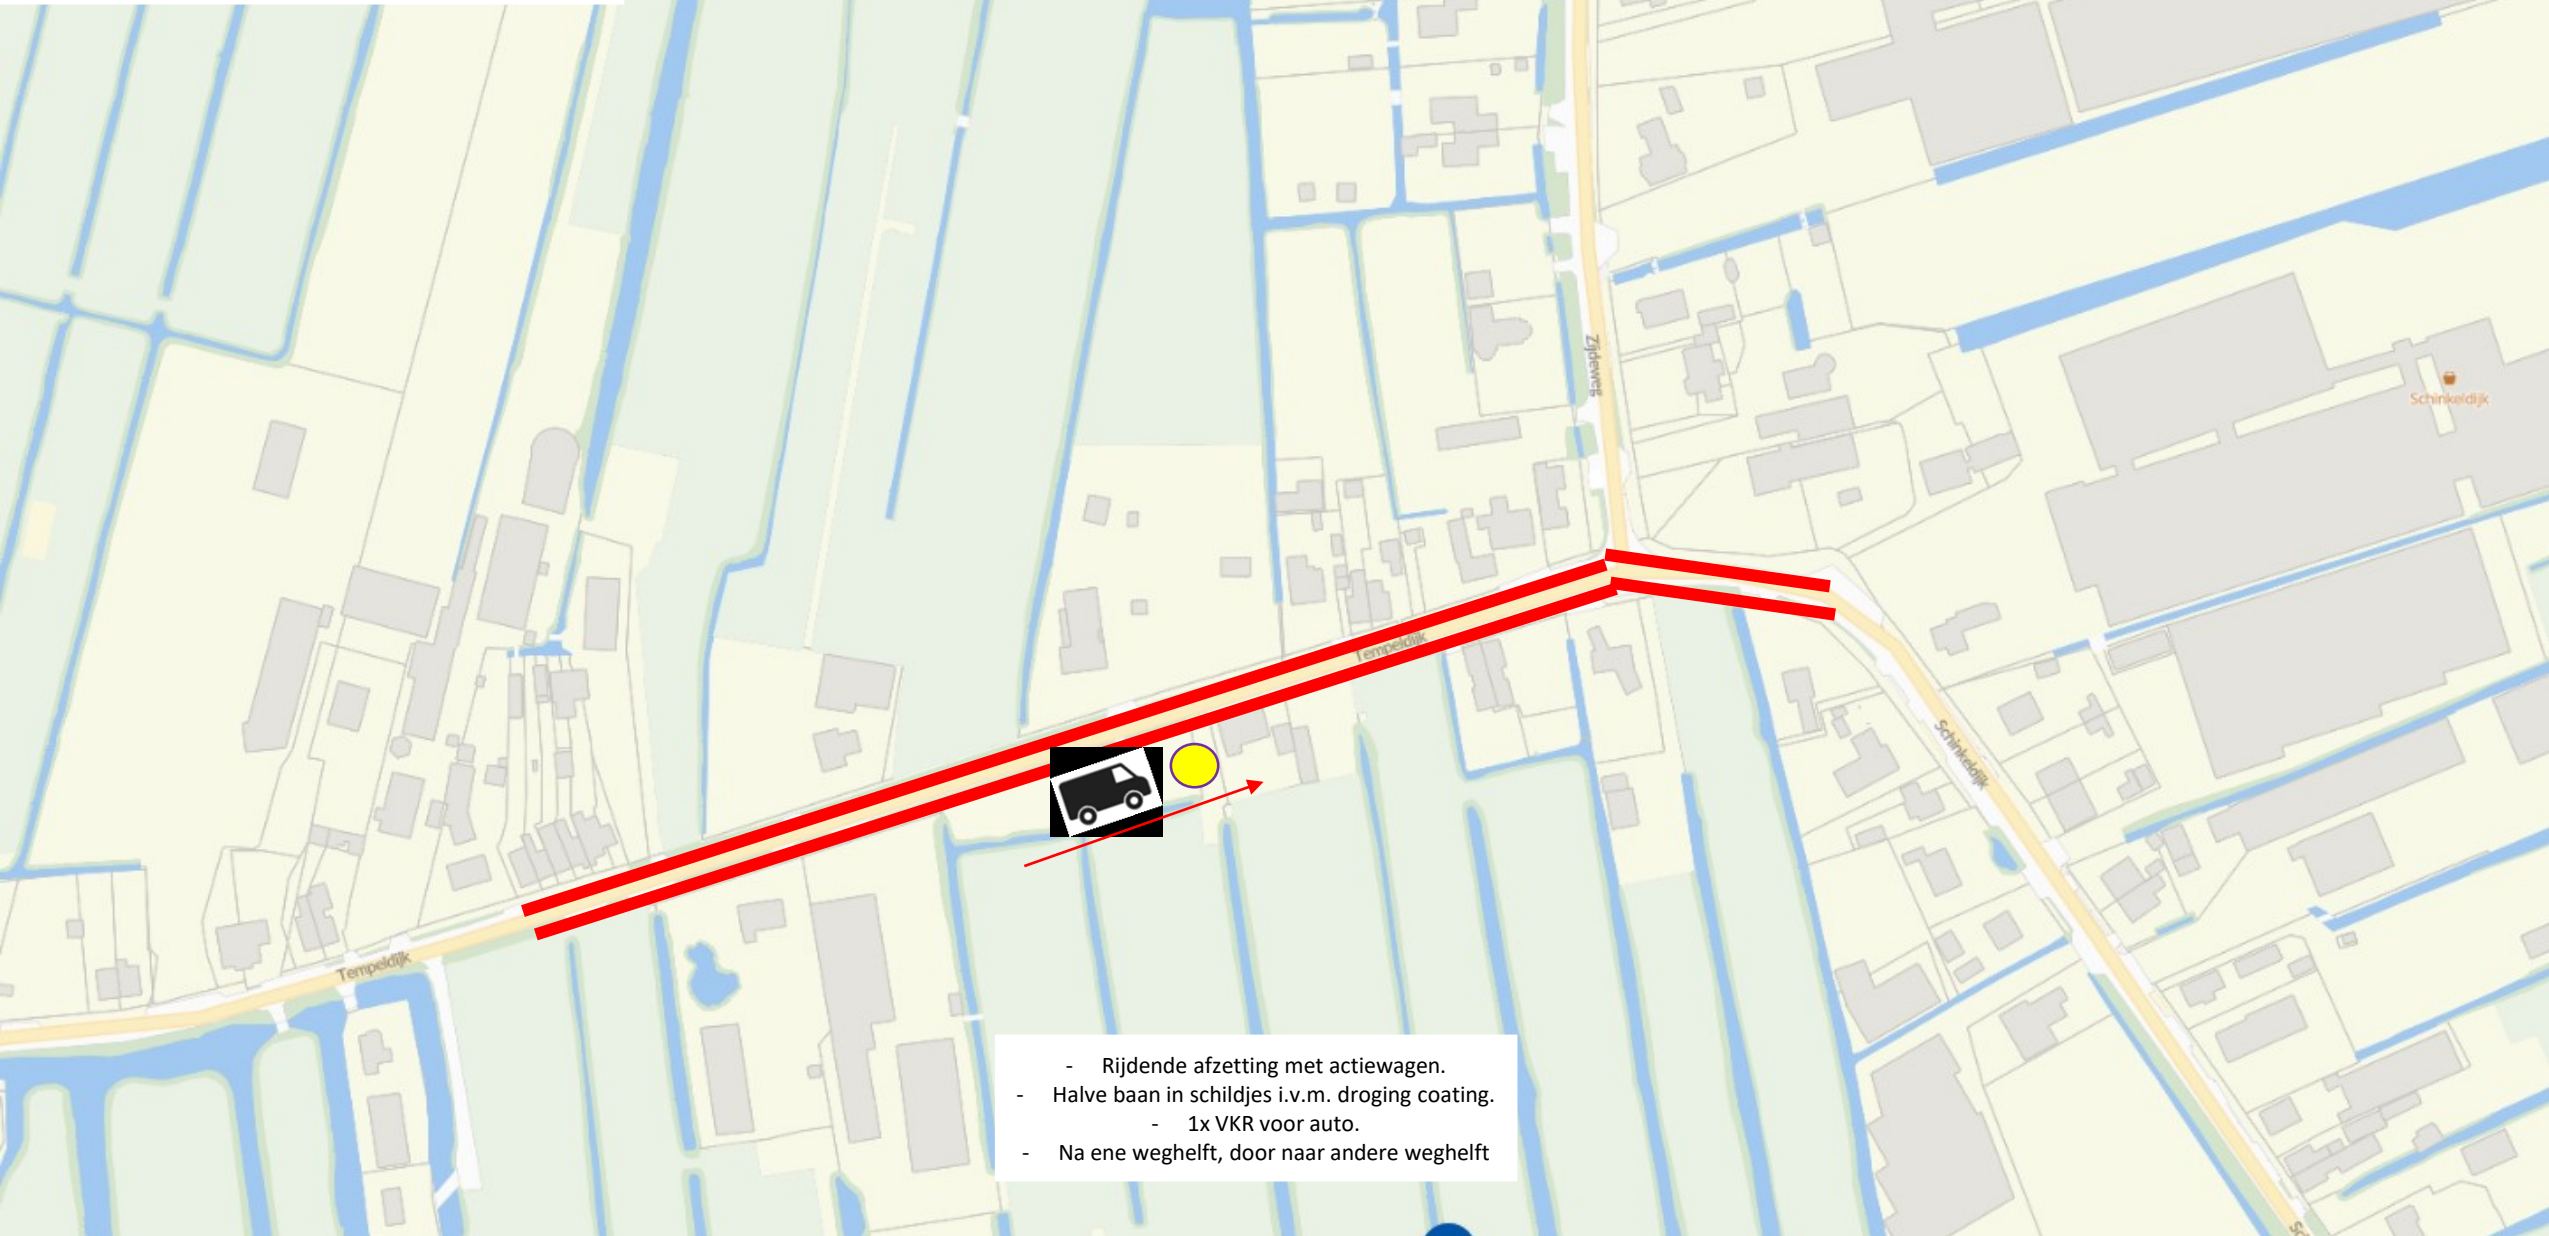
- Rijdende afzetting met actiewagen.
- Halve baan in schildjes i.v.m. droging coating.
 - 1x VKR voor auto.
- Na ene weghelft, door naar andere weghelft

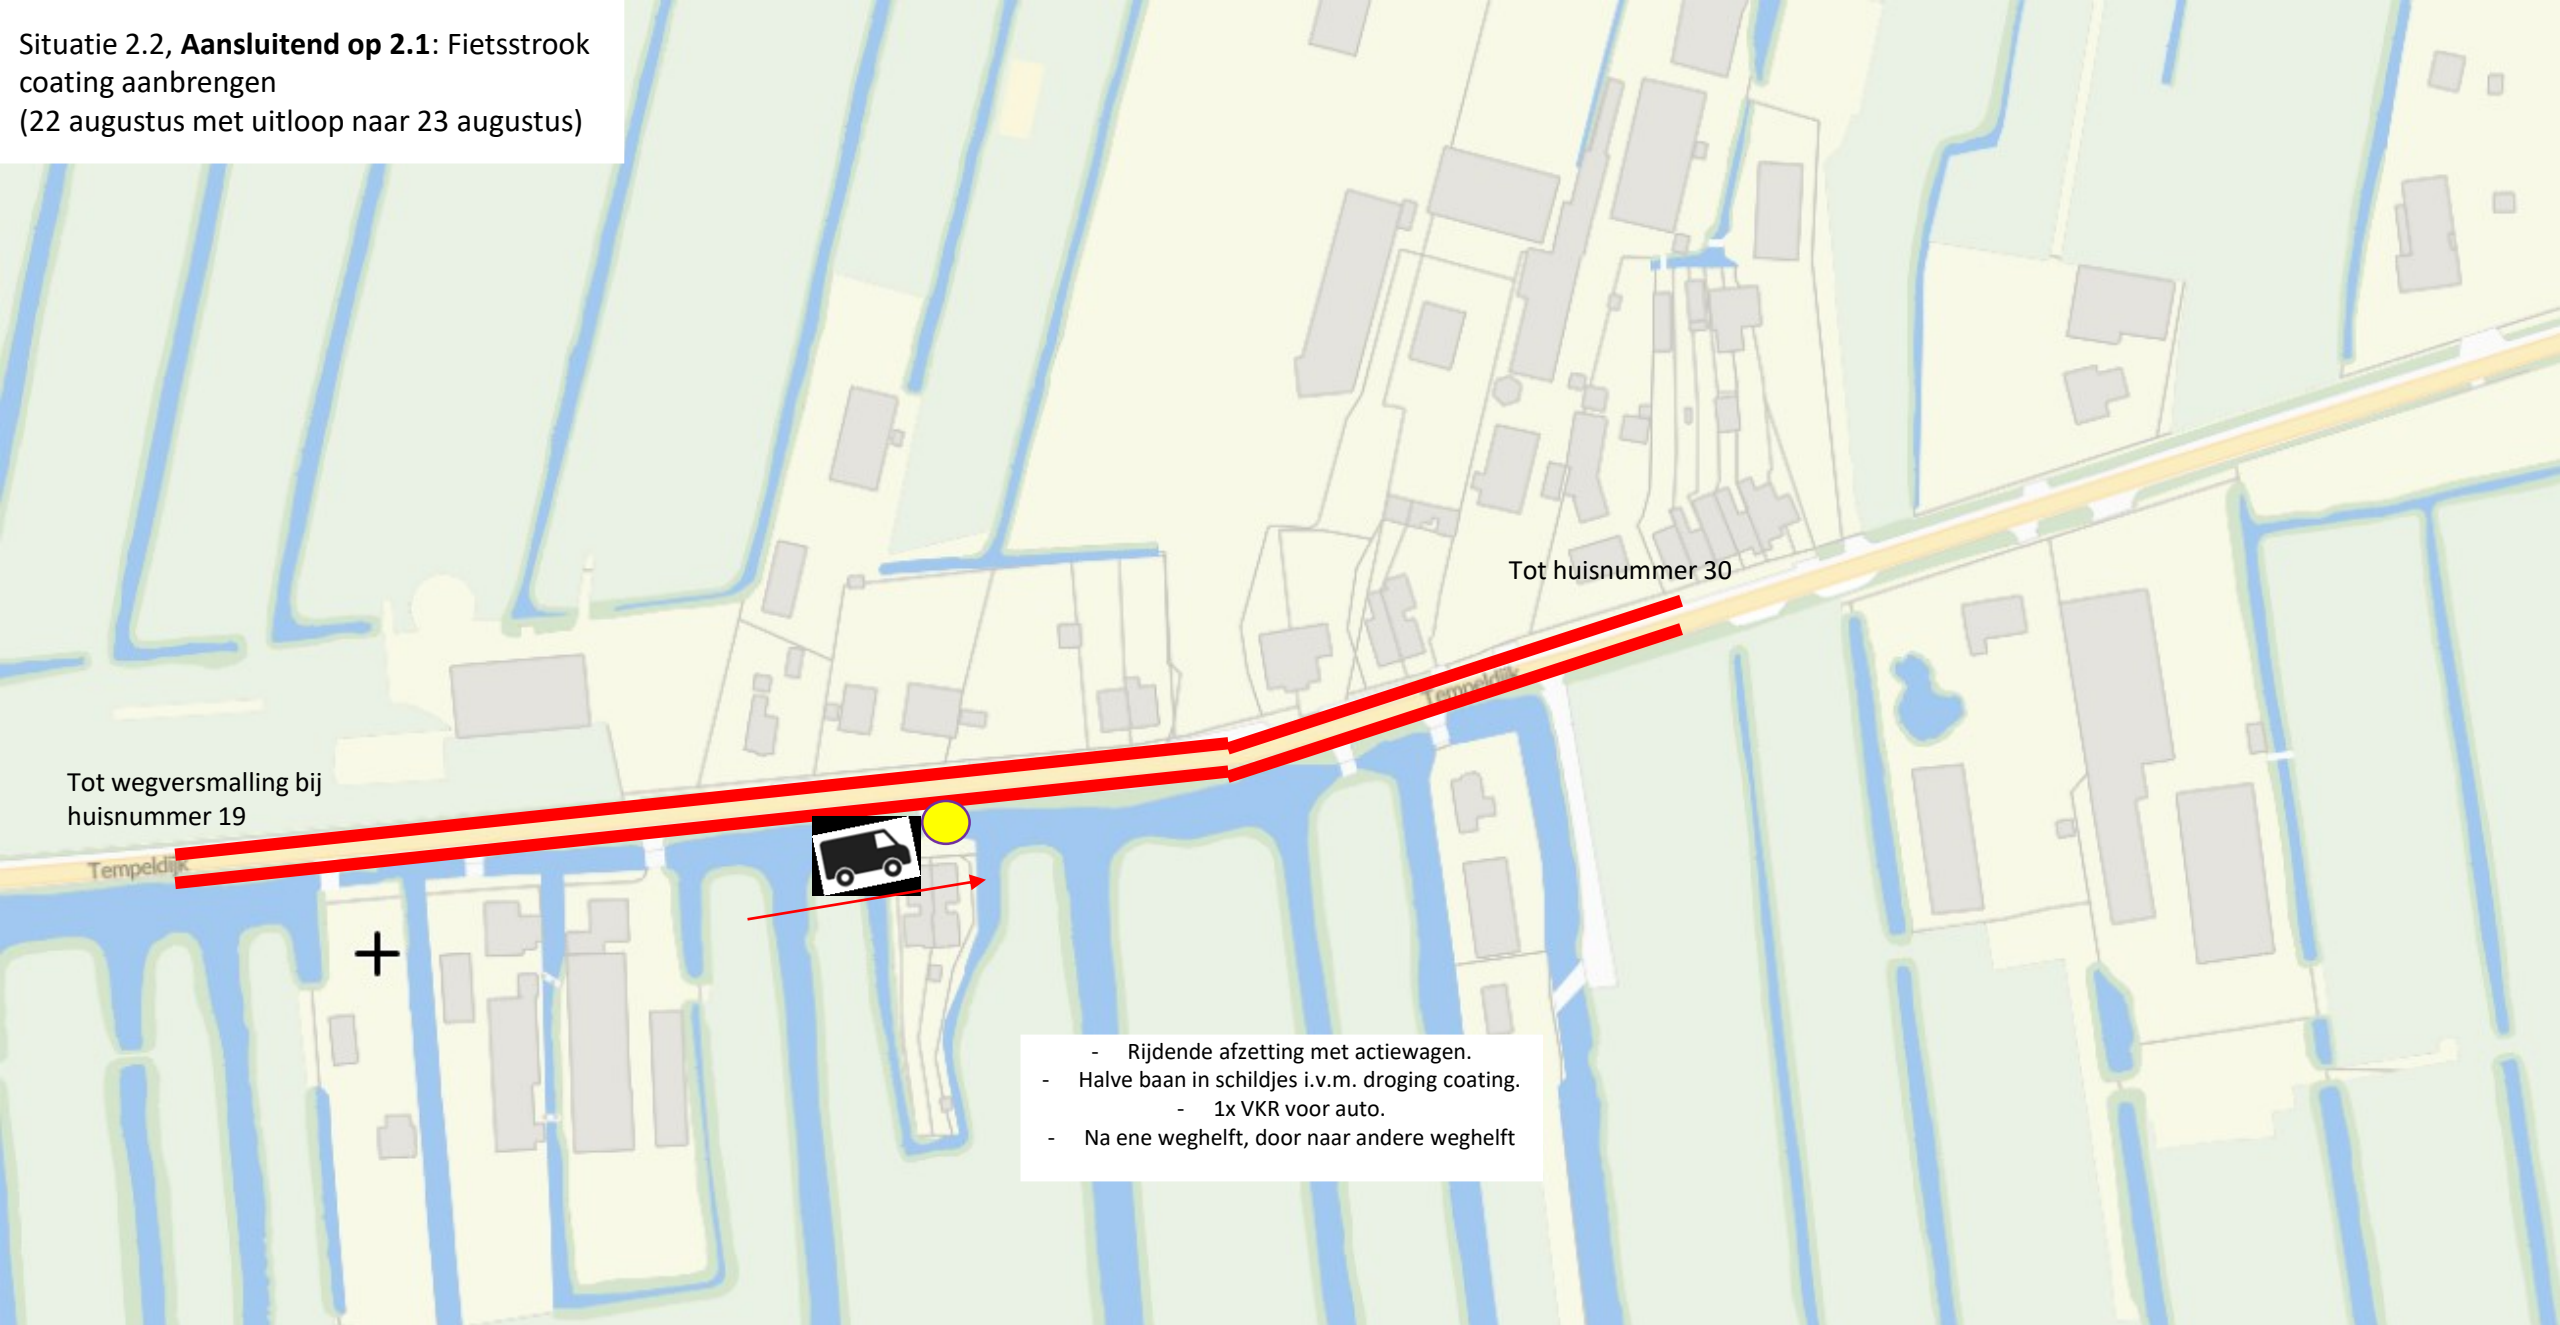
Tot wegversmalling bij
huisnummer 19

Tot huisnummer 30

- Rijdende afzetting met actiewagen.
- Halve baan in schildjes i.v.m. droging coating.
 - 1x VKR voor auto.
- Na ene weghelft, door naar andere weghelft
